## 大村市環境センターにおける火災(R3. 4. 15 発生)について

4月15日に大村市環境センター(大村市森園町 1470 番地)で発生した火災の経緯、被害状況等について、次のとおり報告いたします。

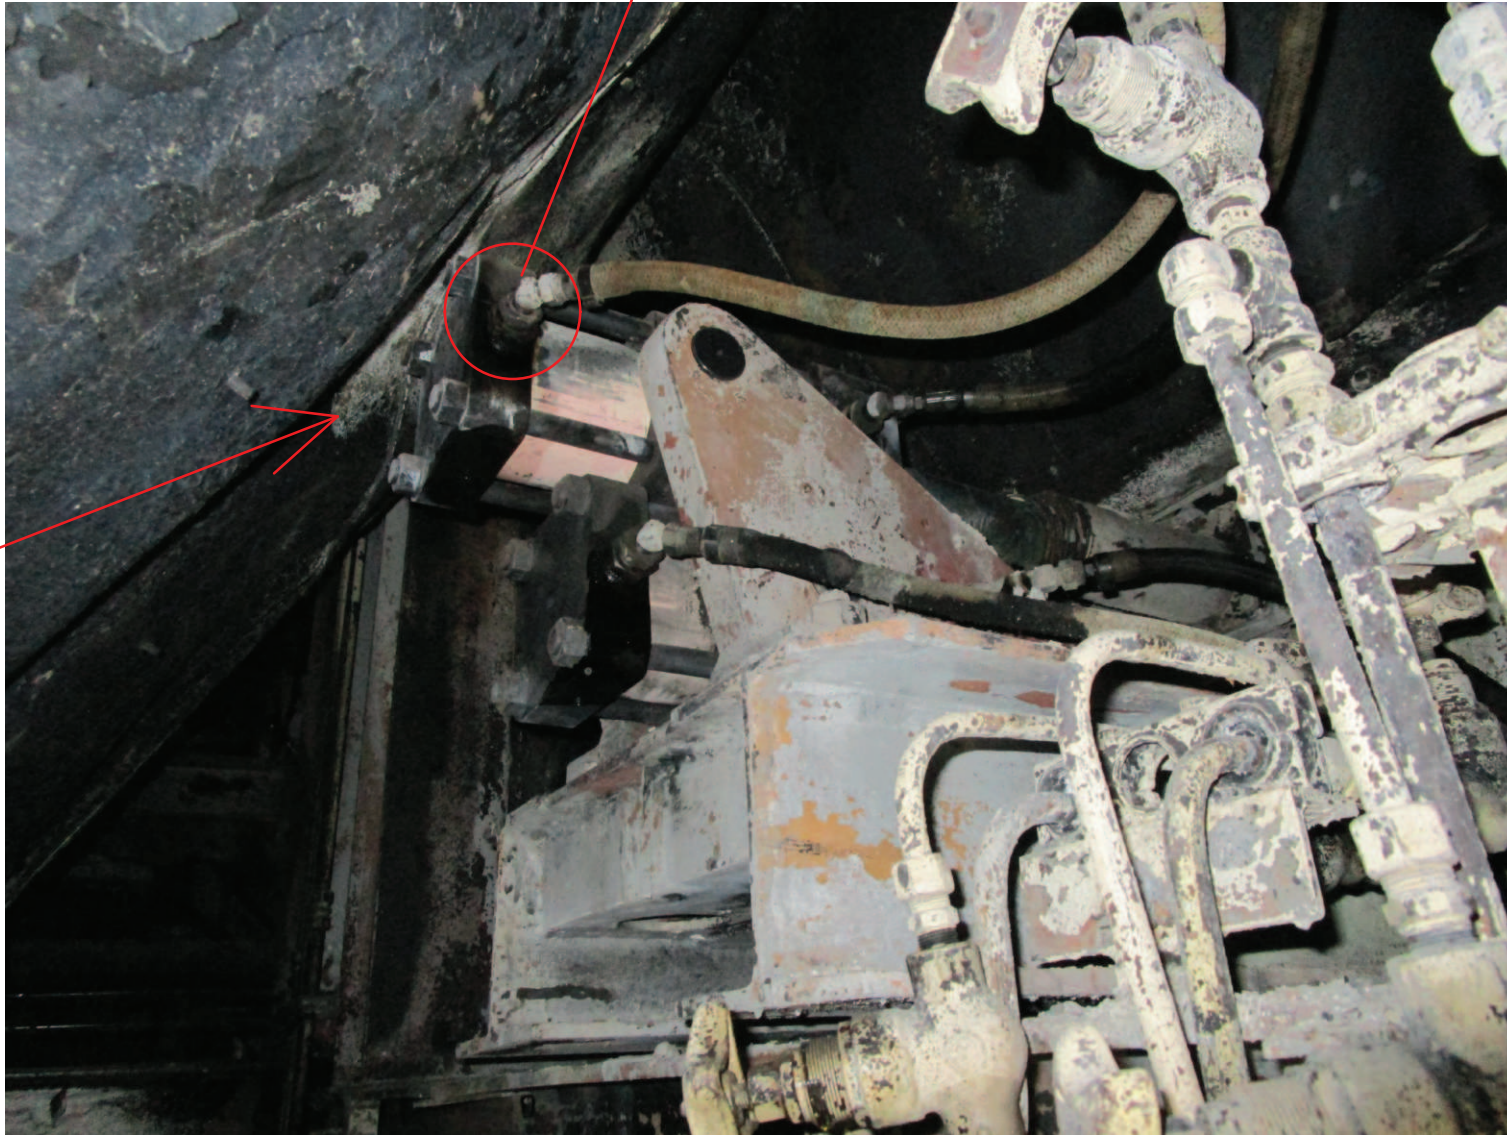
写真 6

1号炉の落じんシュート付近にある燃焼用油圧シリンダーの油圧ホース接続部付近から作動油が漏れ出して、高温状態の落じんシュート外装板に触れて出火し、周囲に燃え広がったと現時点では考えられる。 写真6

作動油が漏れ出したと考えられる箇所

変色を認める箇所（白色）
